## **STAN TECHNICZNY I BEZPIECZEŃSTWO WYBRANYCH BUDOWLI WODNYCH W DNIE DOLINY WISŁY WE WŁOCŁAWKU**

Technical safety of selected hydrotechnical constructions on the Vistula valley floor in Włocławek

**Michał Habel, Zygmunt Babiński**

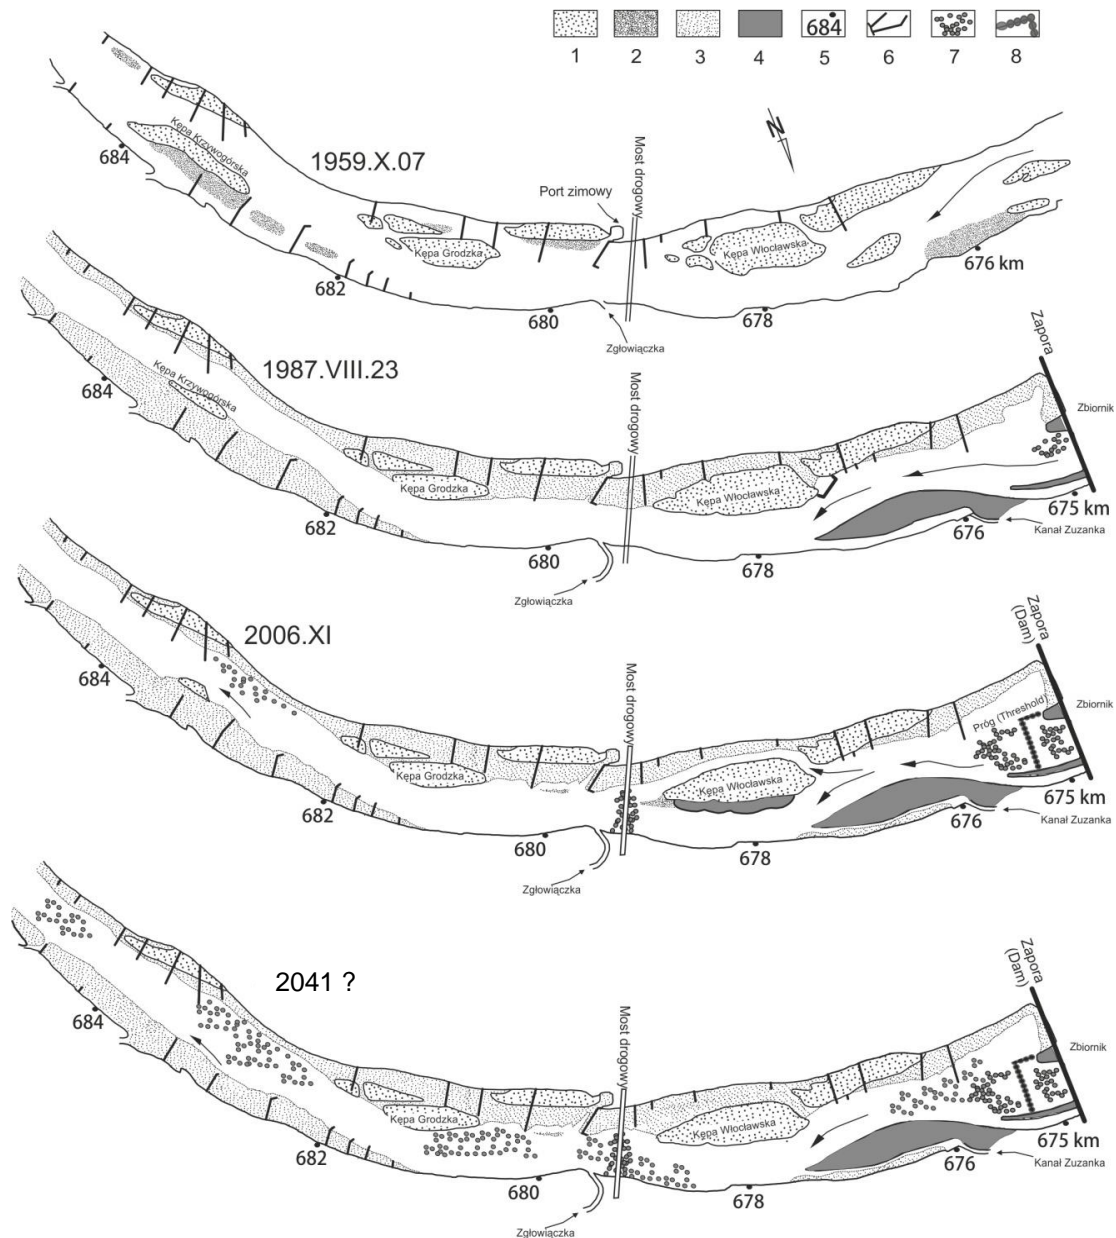
Ryc. 1. Szkic morfodynamiczny koryta Wisły poniżej zapory we Włocławku (oprac. na podst.: Babiński 1982; Habel 2007 – uzupełniono): 1 – kępy i odsypy brzegowe; 2 – łachy przykępowe i boczne; 3 – nowa równina zalewowa; 4 – sztuczne nasypy powstałe w wyniku refulacji; 5 – kilometraż Wisły; 6 – ostrogi rzeczne; 7 – głazy, kamienie jako pozostałość z rozmycia gliny oraz sztuczne umieszczone w korycie; 8 – progi stabilizujące.

koryto za Kępą Włocławską uległo wypłyceciu i funkcjonuje tylko podczas wysokich stanów wody. Prognozuje się, że wraz z obniżeniem się zwierciadła wody dla odcinka włocławskiego Wisły (po rozmyciu progów na 683 km) odtworzone koryto ulegnie zalądowieniu, przestając tym samym pełnić rolę kanału ulgi podczas wysokich stanów (ryc. 1).

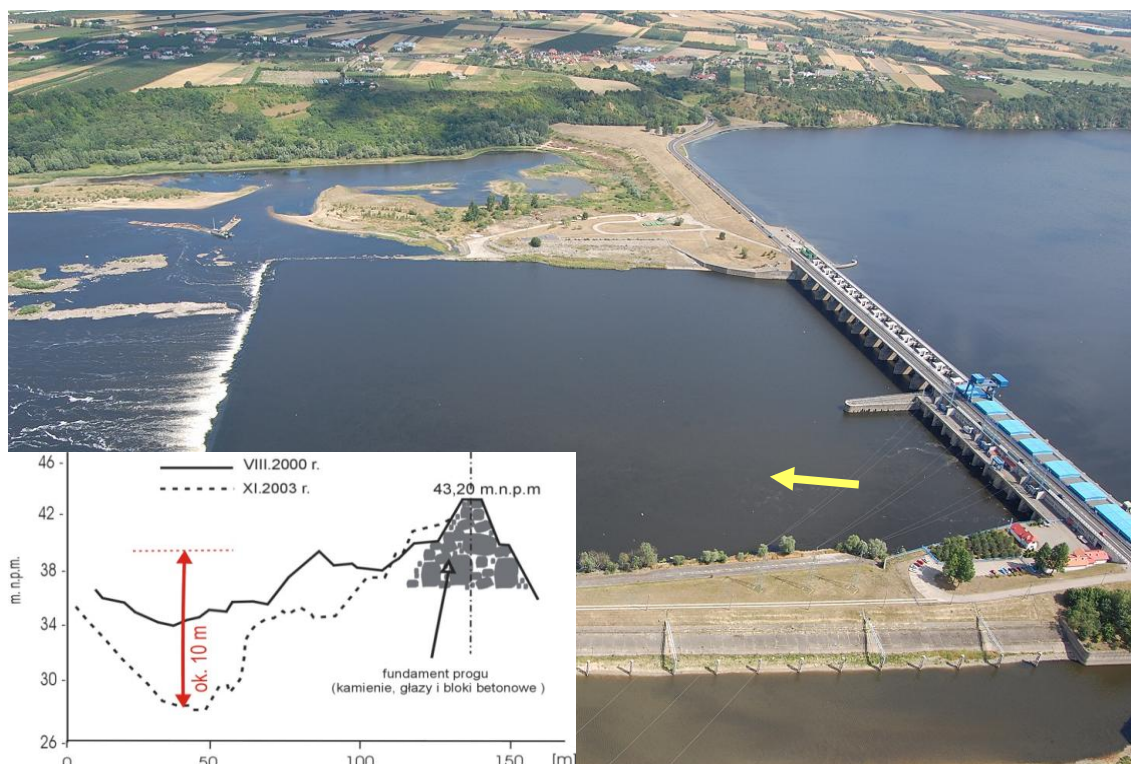
Eksploatacja progu odbywa się przez większą część roku w niekorzystnych warunkach – szczególnie podczas przepuszczania lodów przy małych przepływach 400-1000 m<sup>3</sup>.s<sup>-1</sup>. Przy cienkiej warstwie wody przelewającej się przez próg bryły lodu powodują uszkodzenia w narzucie kamiennym korpusu czołowego. Przepływ wody przez próg powoduje powstawanie wybojów w jego dolnym stanowisku. Wyboje te pogłębiają się i w wyniku erozji wstecznej rozszerzają w kierunku podstawy progu. Na odcinku poniżej jazu dno w dolnym stanowisku progu jest stosunkowo stabilne (wyboje o głębokości 1-1,5 m), na wysokości elektrowni wodnej - niestabilne (piaszczysty trzeciorzęd!), a powstałe wyboje osiągnęły głębokość 10-14 m (ryc. 2).

Ryc. 2. Stopień wodny we Włocławku i sztuczny tymczasowy próg piętrzący wodę poniżej jazów i elektrowni wodnej oraz rysunek przedstawiający zmiany dna poniżej progu (fot. M. Habel, 2008 r.; rysunek na podst. pracy: Polak, Rosicki 2007).

Utrzymanie tymczasowego progu piętrzącego wymaga ciągłego prowadzenia prac remontowych i zabezpieczających. Zniszczenie budowli wiązałoby się z gwałtownym obniżeniem zwierciadła wody poniżej jazów i elektrowni o 1,5 m przy niskich przepływach, co z kolei wywołałoby niebezpieczne zmniejszenie współczynników stateczności budowli poniżej wartości granicznych i zaprzestanie eksploatacji elektrowni wodnej. Pogorszenie bezpieczeństwa progu będzie miało miejsce w momencie dalszego obniżenia się zwierciadła wody w korycie Wisły we Włocławku, które przewidywane jest na najbliższe lata w wyniku rozmycia naturalnego progu i migracja koryta na 683 km – 8 km poniżej zapory. Zwiększenie się wysokości spadku wody poniżej progu w związku z postępującą erozją dna Wisły powoduje rozwój lokalnych przegłębień dna poniżej budowli i możliwość destabilizacji progu. Z tego powodu konieczne są coroczne remonty!

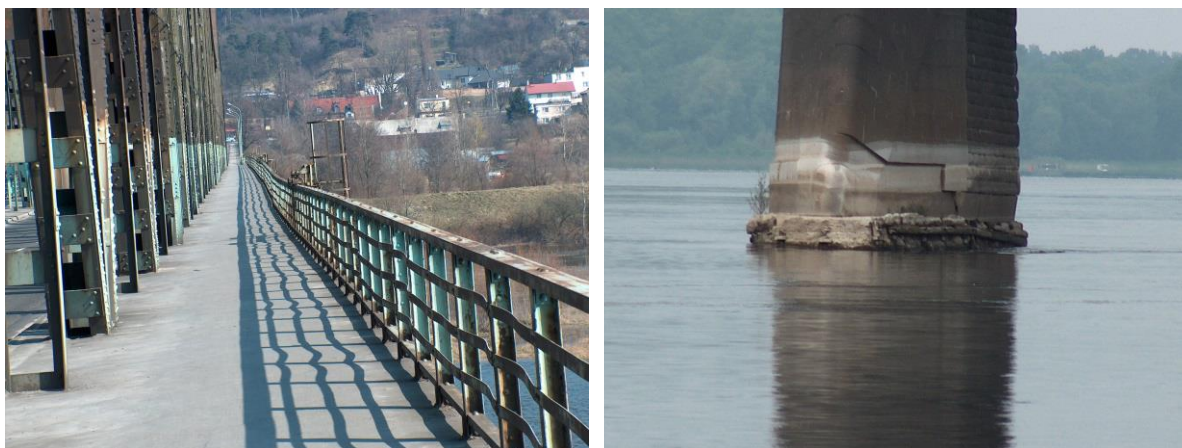
Jedyna przeprawa drogowa we Włocławku przebiega przez koryto Wisły około 5 km poniżej zapory. Erozja dna w tym profilu zagraża stateczności filarów mostu drogowego (fot. 1). W celu zapobieżenia dalszej degradacji budowli w latach 2009-2010 przeprowadzono remont, szczególnie ubezpieczenia filarów. Jak wynika z przeprowadzonych pomiarów geodezyjnych stalowa konstrukcja mostu uległa deformacji osiągając amplitudę zniekształceń pionowych wynoszącą 37 cm (mierząc od poziomu początkowego). Szczególnie widoczne jest osiadanie mostu w rejonie filarów II i III – zniekształcenie o około 22 cm (fot. 1). Proces obniżania dna w rejonie filarów zwiększa dodatkowo skoncentrowanie nurtu co wynika z pobudowanych niegdyś budowli regulacyjnych. W celu zdekcentrowania przepływu z wąskiej około 400 m strefy w rejonie mostu w latach 2005 – 2007 za Kępą Włocławską odtworzono dawne koryto boczne (ryc. 1). Z badań terenowych wynika, że odtworzone

Fot. 1. Na fotografiach uwidoczniono efekty destabilizacji filarów mostu drogowego we Włocławku, zlokalizowanego około 5 km poniżej stopnia wodnego we Włocławku (fot. 2009).

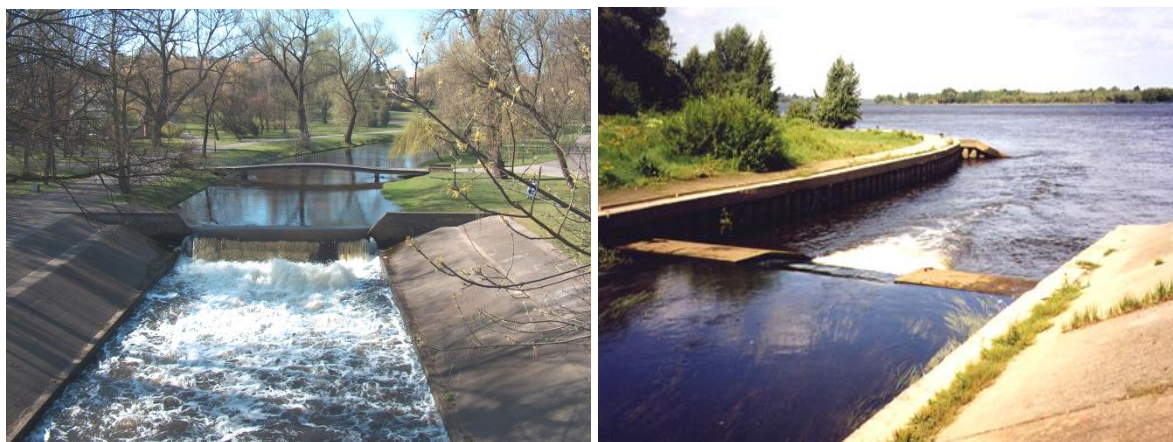
Postępujące obniżanie się średnich stanów wody i obniżanie się dna koryta w odcinku włocławskim Wisły spowodowało niekorzystne zmiany w ujściowym odcinku rzeki Zgłowiączki. W celu wyeliminowania erozji wstecznej postępującej w górę tego dopływu w latach 80-tych około 300 m od ujścia wybudowano próg przelewowy (fot. 2). Kilka lat później zaistniała konieczność wybudowania kolejnego progów w miejscu połączenia się wód Zgłowiączki z Wisłą. Różnica poziomu zwierciadła wody pomiędzy obiema rzekami wynosi przy niskich stanach wody ponad 2 m. Przewiduje się dalszy wzrost wysokości spadów na progach wraz ze zmianą poziomu wody po rozmyciu (pominięciu przez nurt Wisły) progów na 683 km.

Fot. 2. Dwa stopnie wodne w ujściowym odcinku rzeki Zgłowiączki w celu zabezpieczenia koryta przed erozją wsteczną spowodowaną obniżaniem się dna koryta Wisły we Włocławku. Po lewej próg zbudowany ok. 300 m w górę od ujścia, po prawej drugi nowszy próg przy samym ujściu do Wisły.

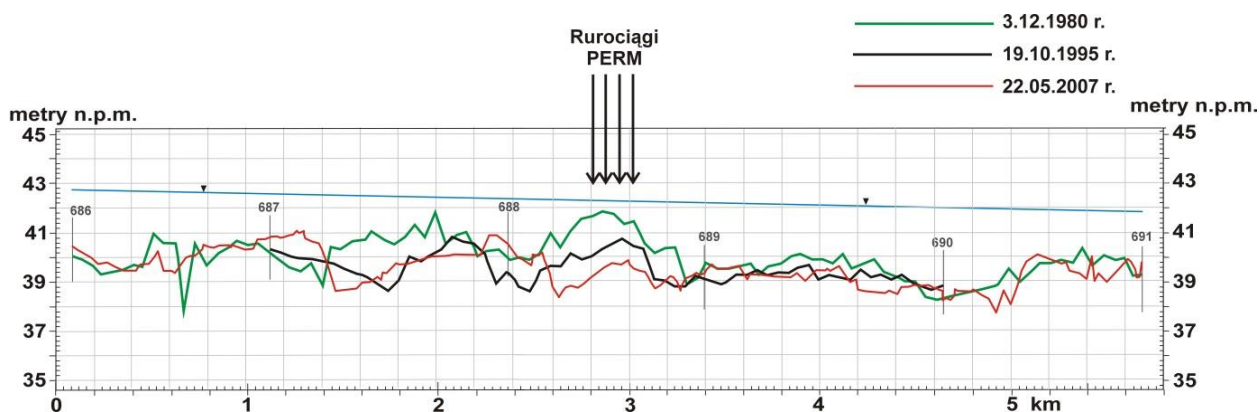
Pomiędzy 684 a 689 km (9 – 14 km poniżej stopnia wodnego) przebiegają dwa gazociągi z etylenem oraz 2 ropociągi. W świetle przeprowadzonych badań proces erozji wgłębnej był w grudniu 2007 r. przyczyną katastrofy - dwukrotnego rozszczenia ropociągu PERN (fot. 3). Z analizy archiwalnych materiałów batymetrycznych oraz współczesnych pomiarów wynika, że dno koryta obniżyło się w rejonie w/w ropociągu o około 3,5 m (ryc. 3). Oprócz erozji spowodowanej obecnością stopnia wodnego, również prace regulacyjne wykonane tu w latach 50-tych ubiegłego wieku przyczyniły się do ograniczenia szerokości koryta i znacznego jego pogłębienia się. Dalszy przebieg erozji wgłębnej na tym odcinku Wisły i bezpieczeństwo instalacji rurociągowych uzależnione jest od funkcjonowania progów na 686 km i 690 km. Prognozuje się, że z czasem już obecnie płytko zalegające w dnie zabezpieczenia rurociągów (materace z faszyny pokryte narzutem kamiennym) będą stanowiły sztuczne progi w dnie koryta. Obecnie podczas niskich przepływów Wisły wynurzają się one częściowo ponad zwierciadło wody.

Ryc. 3. Zmiany głębokości koryta Wisły w profilu podłużnym w kilometrze 688-689 (13 km poniżej zapory), w miejscu przejścia pod dnem rzeki ropociągów Przedsiębiorstwa Eksploatacji Rurociągów Naftowych.

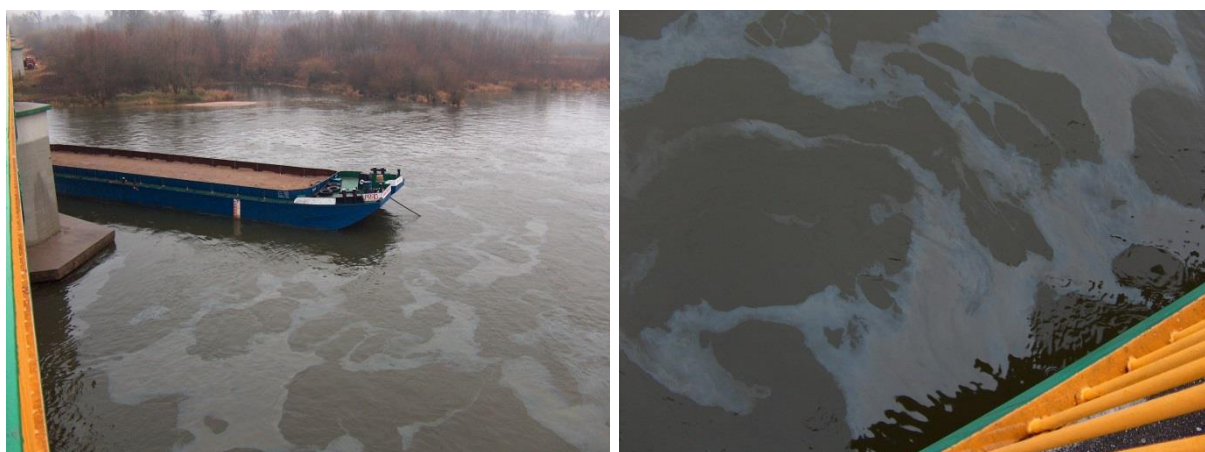
Fot. 3. Wisła w Fordonie (100 km od Włocławka) podczas rozszczenia ropociągu PERN w grudniu 2007 r. Na powierzchni zwierciadła wody unoszą się ropa naftowa.
