Wpływ istniejącej zabudowy hydrotechnicznej i rozbudowy infrastruktury miejskiej na morfologię koryta Brdy w odcinku bydgoskim

Impact of the existing hydrotechnical development and urban infrastructure on the morphology of the Brda channel at the reach of Bydgoszcz

Danuta Szumińska

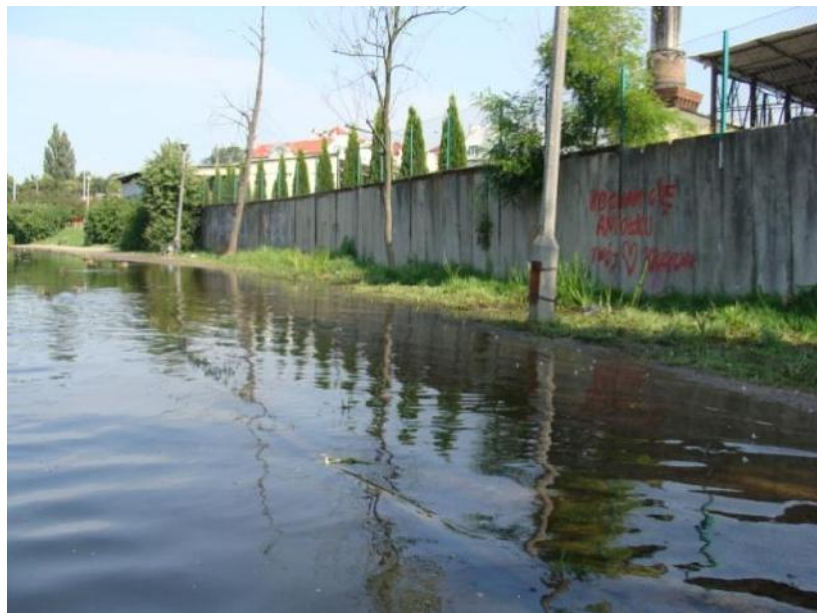
Fot. 1. Bulwar na lewym brzegu Brdy na wysokości Hali Łuczniczka w dniu 2.08.2012

W trakcie kilku lat poprzedzających przeprowadzone badania, w miesiącach letnich, pojawiły się problemy w eksploatacji małej elektrowni wodnej funkcjonującej przy stopniu wodnym Czersko Polskie (informacja uzyskana w firmie Mewat sp. z o.o., która jest użytkownikiem MEW). Ograniczenia polegały na konieczności obniżenia piętrzenia na stopniu wodnym, w związku z wystąpieniem wysokich stanów Brdy na odcinku miejskim, powodujących zalewanie bulwarów (Fot. 1 i 2). Jak wynika z obserwacji prowadzonych na

Jak zasygnalizowano we wstępie, w trakcie wykonywania pomiarów w dniu 2 sierpnia 2012 roku, zarejestrowano podtopienia brzegów zagospodarowanych w formie bulwarów, w rejonie Wyspy Młyńskiej oraz na odcinku pomiędzy Halą Łuczniczka, a mostem Kardynała Wyszyńskiego (Fot. 1, 2 i 3). W pierwszym przypadku, poniżej kładki dla pieszych prowadzącej od Wyspy Młyńskiej do ulicy Focha następuje zwężenie koryta, które powoduje spiętrzenie zwierciadła wody. W drugim, zaobserwować można spłylenie koryta powyżej budowy nowego mostu, dalej wzrost głębokości poniżej inwestycji i kolejne spłylenie poniżej kładki dla pieszych na wysokości Hali Łuczniczka (Ryc. 3). Spłylenie to jest także widoczne na rycinie 4, gdzie w przekroju nr 3 głębokości w znacznej części koryta nie przekraczają 1 m. Podobnie niewielkie głębokości zmierzono poniżej mostu Kardynała Wyszyńskiego.

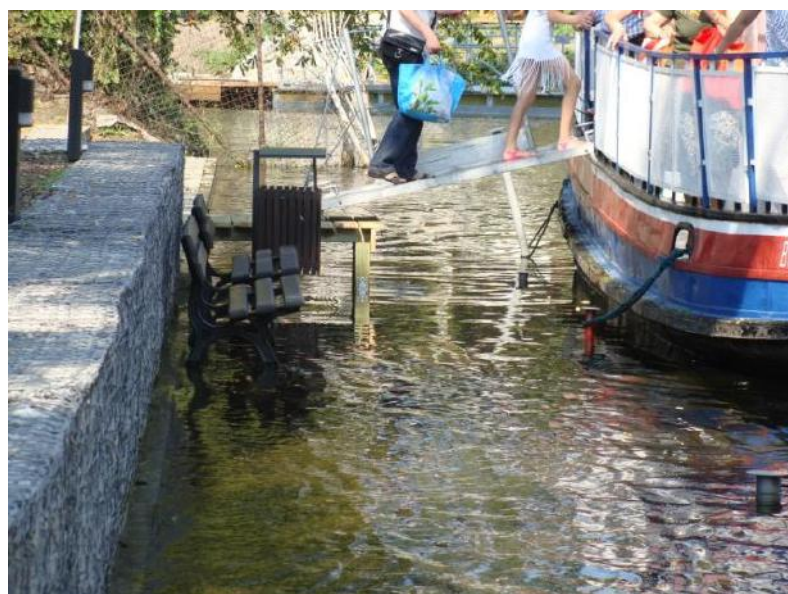
Fot. 2. Przystanek tramwaju wodnego przy Wyspie Młyńskiej w dniu 2.08.2012

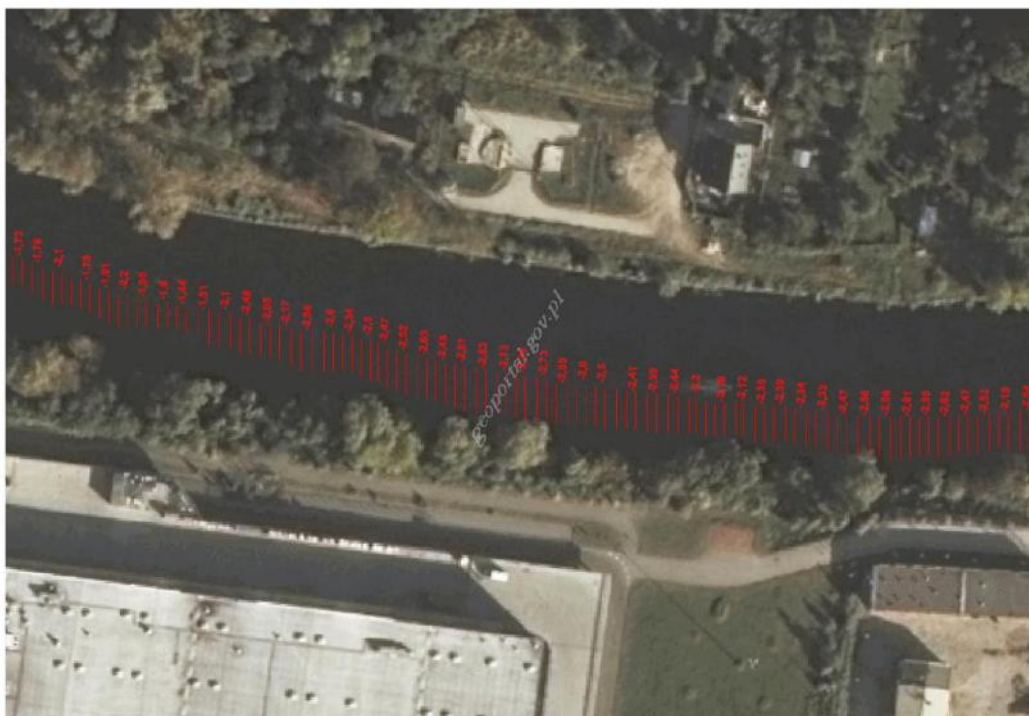
Ryc. 2. Wizualizacja zmierzonych w dniu 2.08.2012 r. głębokości koryta Brdy na tle ortofotomapy (opracowano na podstawie www.geoportal.gov.pl oraz badań własnych)

Wyniki uzyskane dla linii sondowania przebiegającej przez centralną część koryta Brdy wskazują, że pomiędzy mostem Kardynała Wyszyńskiego, a kładką dla pieszych w rejonie Hali Łuczniczka występuje spłylenie koryta na dłuższym odcinku, a głębokość osiąga tu wartości 1-3-1,4 m. Podobne dwa dłuższe odcinki koryta o zmniejszonych głębokościach występują pomiędzy mostami Kardynała Wyszyńskiego i Kazimierza Wielkiego. Na rycinie 2 przedstawiono głębokości na odcinku w rejonie marketu Tesco, które wahają się w granicach

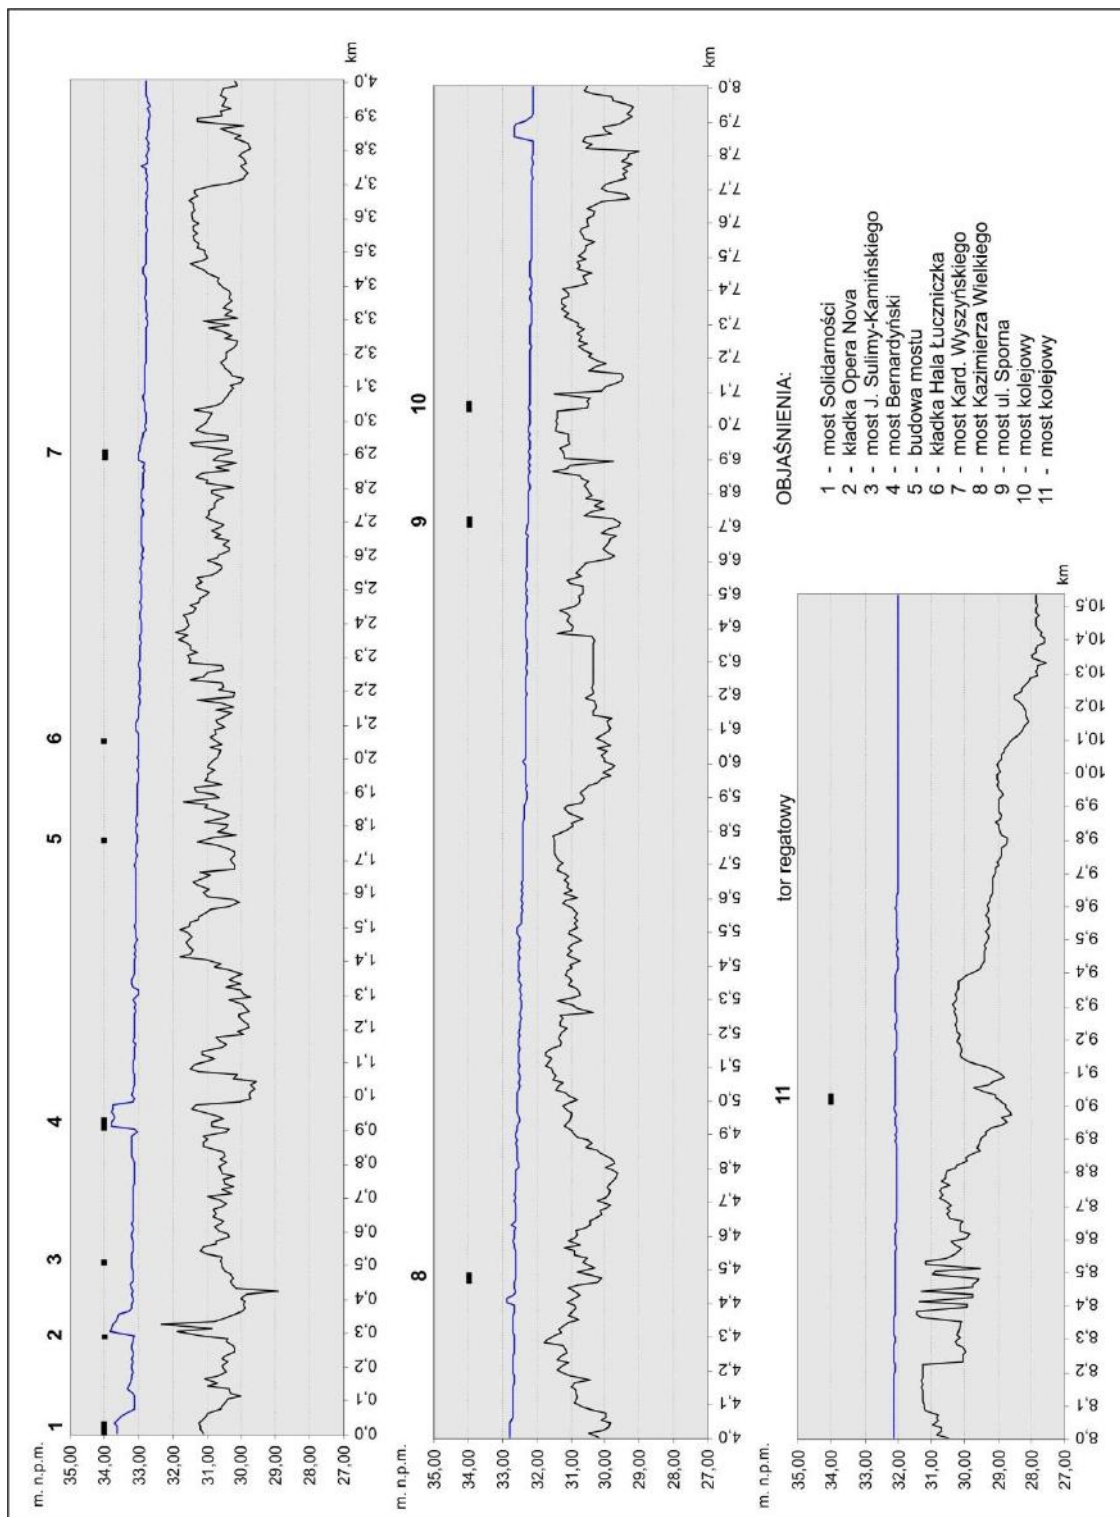
Ryc. 3. Profil podłużny zwierciadła wody i dna rzeki Brdy w odcinku pomiędzy słuzami nr 2 i nr 1 (opracowano na podstawie pomiarów wykonanych w dniu 2.08.2012)

Przeprowadzone sondowanie dna wskazuje na znaczne zróżnicowanie głębokości koryta Brdy na badanym odcinku (Ryc. 3). Średnia głębokość w linii nurtu dla całego badanego fragmentu wyniosła 2,16 metra, głębokość maksymalna 4,42 m, a minimalna 0,64 m. Największe głębokości, powyżej 4 metrów zmierzono w obrębie toru regatowego w Brdujściu oraz w rejonie ujścia Młynówki w okolicach Wyspy Młyńskiej (Ryc. 3). Najmniejsze głębokości, 0,6-0,8 m zmierzono w odcinkach poniżej ulicy Spornej (w rejonie połączenia z dawnym zakolem Brdy oraz poniżej mostu kolejowego w rejonie ulicy Osiedle Rzemieślnicze).

Profil podłużny dna zaprezentowany na rycinie 3 wskazuje na wpływ zabudowy towarzyszącej Brdzie na zróżnicowanie głębokości. Bezpośrednio powyżej mostów i kładek występuje spłylenie koryta, natomiast poniżej zwiększenie głębokości. Prawdopodobnie tę zaobserwować można w przypadku kolejno zlokalizowanych budowli: most Solidarności, kładka dla pieszych prowadząca od Wyspy Młyńskiej do ulicy Focha, most Bernardyński, most Uniwersytecki, most Kardynała Wyszyńskiego, most Kazimierza Wielkiego, most przy ulicy Spornej i mosty kolejowe. Obecność mostów, a także bezpośrednie posadowienie filarów w dnie koryta powoduje zahamowanie transportu rumowiska powyżej budowli oraz zwiększenie erozji, związane ze zwężeniem przekroju poprzecznego i zwiększeniem spadku zwierciadła wody oraz prędkości przepływu tuż poniżej budowli.

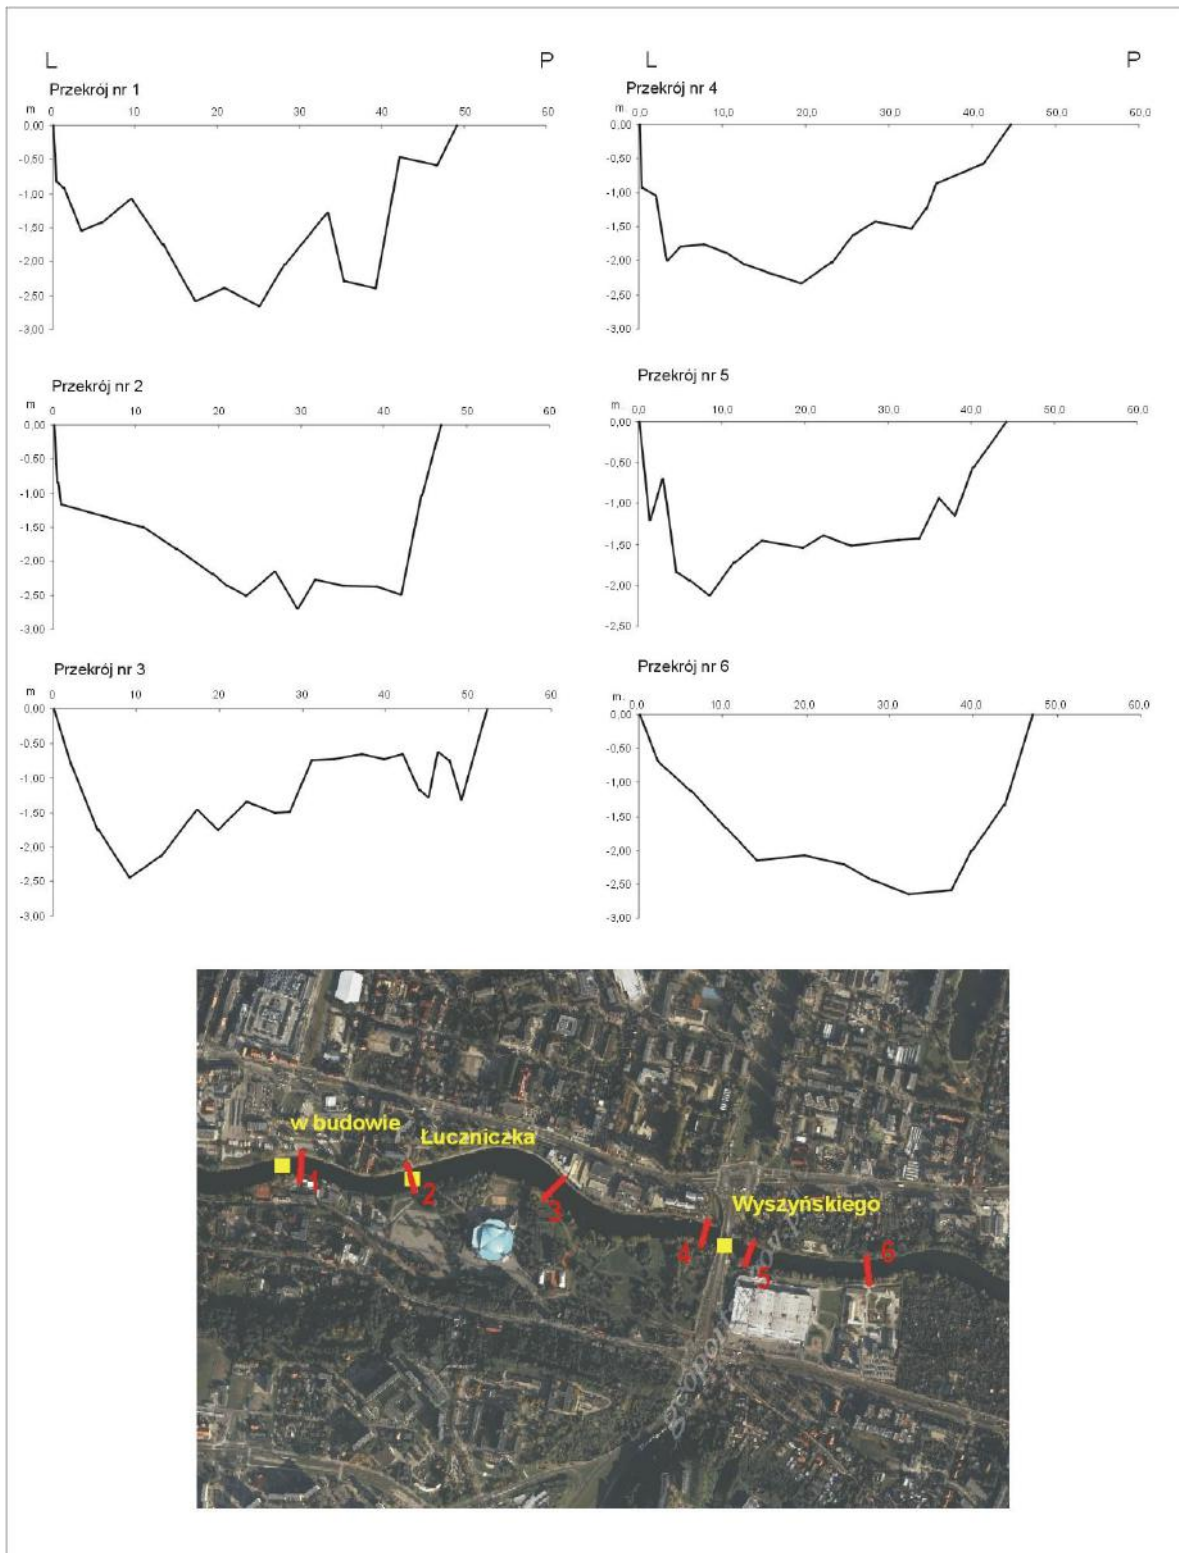
Ryc. 4. Przekroje poprzeczne koryta Brdy na odcinku od budowanego mostu Uniwersyteckiego do marketu Tesco (opracowano na podstawie pomiarów wykonanych w dniach 2-3.08.2012)

od 1,5 do 2,8 m. Na rycinie 4 widać, że maksymalne głębokości zmierzone wzdłuż linii przekrojów poprzecznych na tym odcinku są większe i sięgają 2-2,5 m, największe głębokości występują bowiem w pobliżu brzegów. Faktyczny przekrój czynny koryta jest jednak mniejszy, niż to wynika ze zmierzonych głębokości, ze względu na występującą w korycie roślinność wodną (Fot. 3).

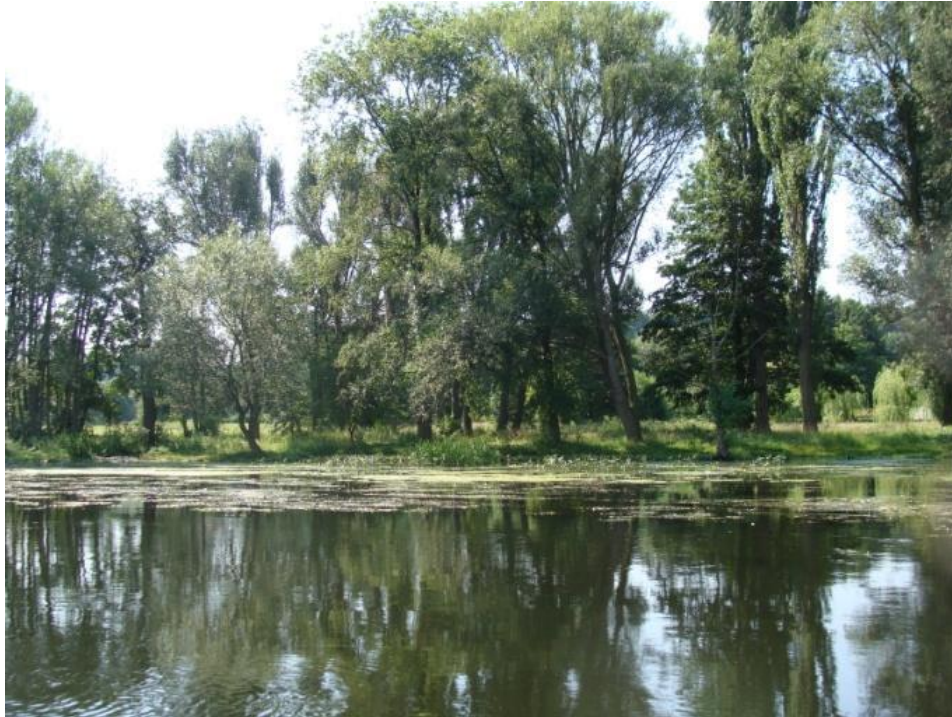
Fot. 3. Koryto Brdy w rejonie Hali Łuczniczka w dniu 2.08.2012 – widok na prawy brzeg

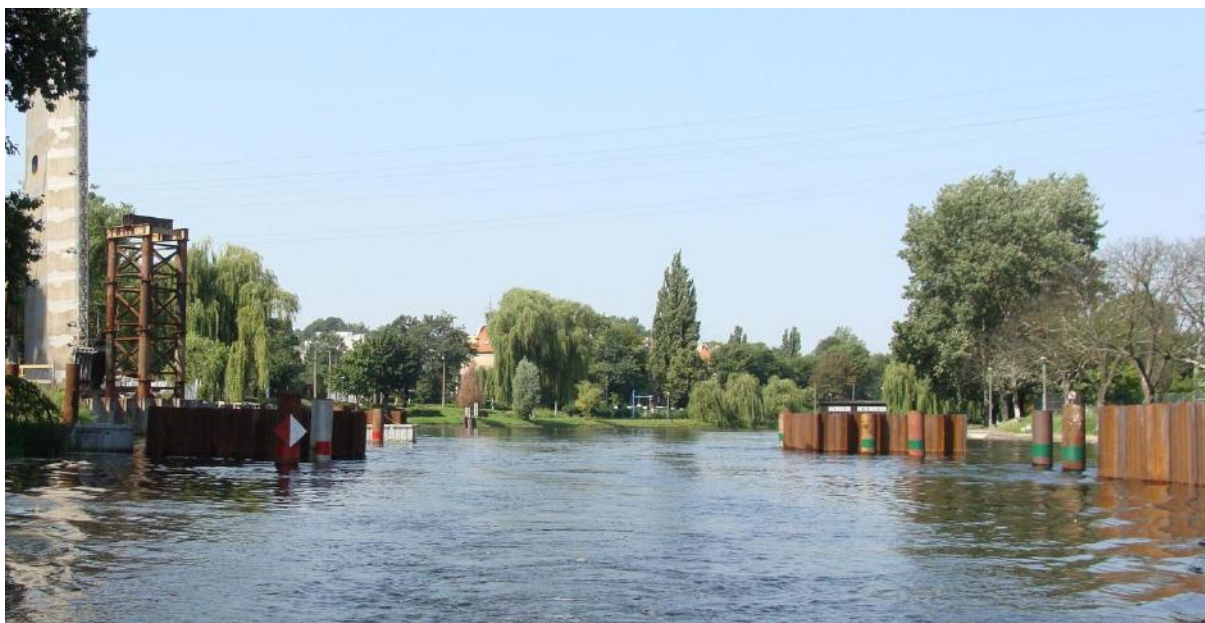
Fot. 4. Budowa Mostu Uniwersyteckiego w Bydgoszczy, 2.08.2012

W trakcie wykonywania pomiarów prowadzono budowę mostu Uniwersyteckiego. Prace budowlane spowodowały zwężenie koryta, a także zmniejszenie przekroju czynnego wskutek posadowienia filarów mostu na brzegu Brdy (Fot. 4).
