Michał Habel

Instytut Geografii Uniwersytetu Kazimierza Wielkiego w Bydgoszczy

Zmiany morfologii koryta Wisły poniżej zapory we Włocławku

Morphology change of Vistula channel below the Włocławek dam

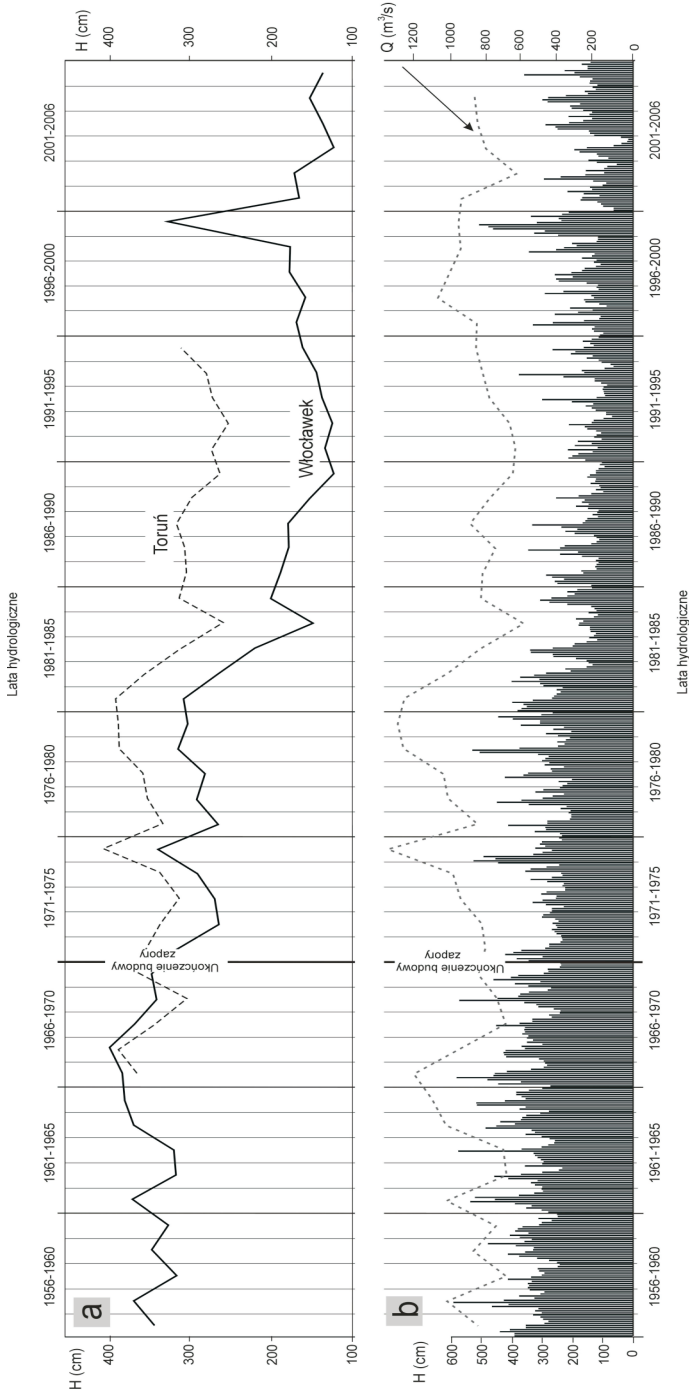
Ryc. 2. Warunki hydrologiczne Wisły w profilu Włocławek: a – porównanie przebiegu średnich rocznych stanów wody we Włocławku i Toruniu (Babiński 1997 – uzupełniono danymi RZGW Insp. Toruń); b – średnie miesięczne stany wody na tle średnich rocznych przepływów (opracowano na podstawie danych RZGW Insp. Toruń)

Hydrological condition of Vistula River in Włocławek: a – representation of mean annual water levels in Włocławek and Toruń; b – mean monthly water levels and mean annual discharge

W okresie od 1969 do 2006 roku warunki hydrologiczne rzeki charakteryzowały się generalnie czterema okresami wilgotnymi z tendencją do obniżania się przepływów po 1982 roku (ryc. 2-b). Podczas lat wilgotnych średnie roczne przepływy wahały się od około 950 do 1350 m³ * s⁻¹. W latach suchych wartości te wynosiły od 577 do 830 m³ * s⁻¹ (ryc. 2-b). W badanym okresie maksymalny przepływ wody w profilu Włocławek wynosił 5972 m³ * s⁻¹ (30 marca 1979 roku), a minimalny 158 m³/s (6 września 1992 roku). Jak podają Z. Babiński i M. Grześ (1995), funkcjonowanie zbiornika nie ma wpływu na ogólny odpływ Wisły w profilu Włocławek. Ze względu na zbyt małą pojemność Zbiornik Włocławski nie wyrównuje piku wezbraniowego, a jedynie łagodzi niżówkę. Według obliczeń P. Gierszewskiego (2006) średni czas retencji wody w zbiorniku w latach 1971-2000 wynosił 5,2 doby.

Erozja wgłębna oprócz morfologicznych przekształceń koryta, przyczynia się również do zmian warunków hydrologicznych Wisły we Włocławku, przede wszystkim spadku zwierciadła i stanów wód. Z analizy porównawczej średnich rocznych stanów wody w profilu Włocławek, z pięciolecia 1971-1975 oraz 2001-2005, w tym drugim zwierciadło wody w korycie obniżyło się o ok. 108 cm (ryc. 3-a). Porównując przebieg średnich rocznych stanów wody w profilu Włocławek oraz Toruń, zaznacza się stała tendencja do obniżenia się ich we Włocławku (ryc. 3-a).

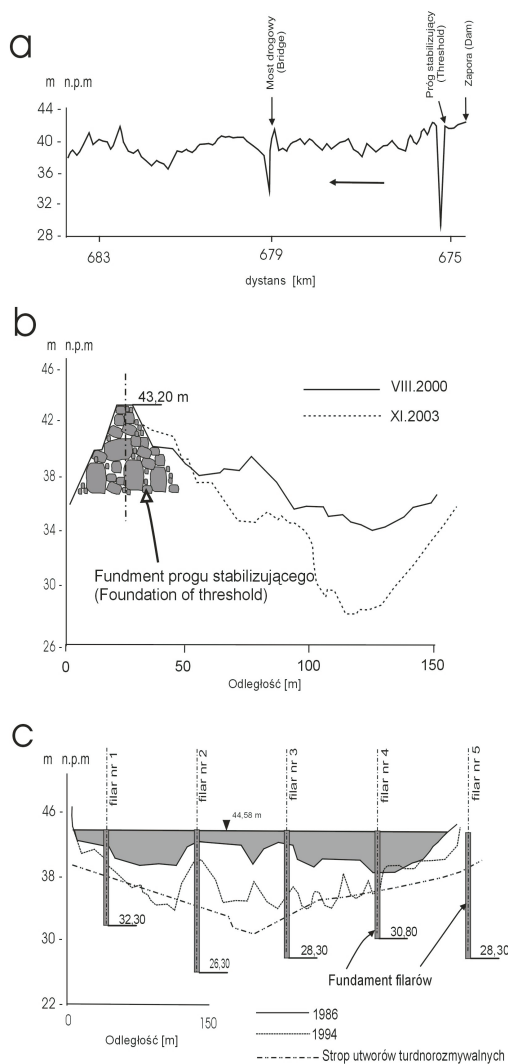
Ryc. 4. Zmiany morfologii koryta Wisły jako efekt oddziaływania zapory: a – profil podłużny koryta w nurcie (Skowroński 2005); b – zmiany profilu podłużnego dna poniżej prog stabilizującego jazy i elektrownię (Ankierstein, Polak 2006); c – zmiany profilu poprzecznego w linii mostu drogowego we Włocławku (Ankierstein, Polak 2006)

Changes of Vistula channel downstream from the dam effected: a – longituidal profil of Vistula channel (Skowroński 2005); b – changes longituidal profil of the threshold (Ankierstein, Polak 2006); c – changes of cross-section in the profil of road bridge in Włocławek (Ankierstein, Polak 2006)

Po czterech latach od chwili przegrodzenia koryta nastąpił prawie czterokrotny wzrost erozji w stosunku do akumulacji, a strefa erozji rozciągała się na długości 9,2 km (Babiński 1982). W tym samym okresie, w bliskiej odległości od stopnia, dno obniżyło się w całym profilu poprzecznym o ponad 2,5 m z lokalnym plosem o głębokości 10 m. Do chwili obecnej dno koryta Wisły obniżyło się o następujące parametry: w bliskim sąsiedztwie zapory o 3,5 - 4,0 m, w linii mostu drogowego we Włocławku o około 2,8 m.

W przebiegu profilu podłużnego (ryc. 4-a) dna na 10 km odcinku rzeki poniżej zapory zaznaczają się dwie strefy plos (Habel 2007). Pierwsza z nich położona jest około 600 m poniżej zapory i wiąże się z funkcjonowaniem w korycie tymczasowego progu z narzutu kamiennego. Poniżej tej budowli powstałej w latach 1997-2000 wytworzyło się lokalne przegłębienie (płoso) o głębokości prawie 14 m (ryc. 4-b) licząc od korony progu. Drugie wyraźne rozleglejsze obniżenie w dnie występuje w rejonie mostu drogowego we Włocławku (około 679 - 680 km; ryc. 4-a,c). Erozja dna w tym profilu, zagraża stateczności filarów mostu drogowego. Jak wynika z przeprowadzonych pomiarów geodezyjnych, stalowa konstrukcja mostu uległa deformacji osiągając amplitudę zniekształceń pionowych wynoszącą 37 cm. Szczególnie widoczne jest osiadanie konstrukcji mostu w rejonie filarów II i III około 22 cm. Proces obniżania dna w rejonie filarów zwiększa dodatkowo skoncentrowanie nurtu w wyniku niegdyś pobudowanych budowli regulacyjnych (ryc. 5).

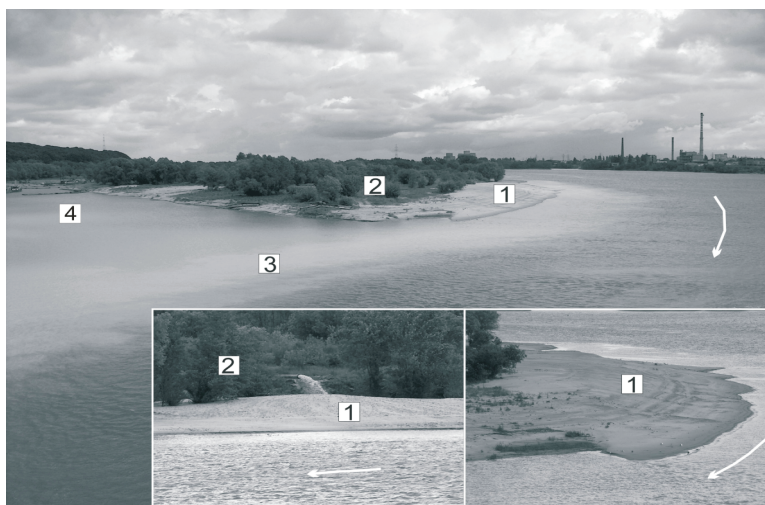
Fot. 1. Kępa Włocławska po wykonanych pracach bagrowniczych obszaru za kępą: 1 – zrefulowany materiał; 2 – kępa; 3 – rumowisko transportowane przez rzekę; 4 – odtworzone koryto za Kępą Włocławską

Włocławek Island after de-silting works: 1 – de-silting material; 2 – island; 3 – bed load; 4 – channel restored back Włocławek Island

Za przyczynę obniżania się dna w rejonie mostu upatruje się zwężenie koryta powstałe w wyniku pobudowanych na prawym brzegu w połowie XX wieku budowli regulacyjnych i zakumulowaniu pomiędzy nimi rumowiska oraz zbudowane na lewym brzegu bulwary. W celu zdekoncentrowania przepływu w rejonie mostu, z wąskiej około 400 m strefy, za Kępą Włocławską odtworzono dawne koryto boczne (ryc. 5, fot. 1). Prace bagrownicze prowadzono od maja 2003 do listopada 2006 roku.

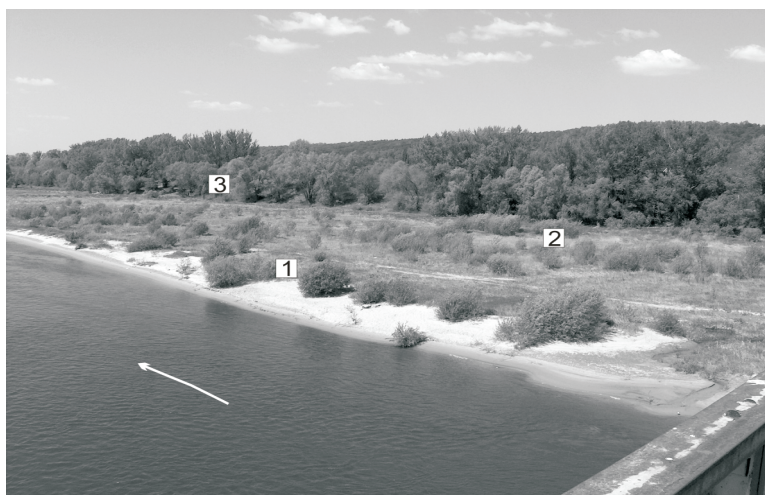
Fot. 2. Nowo utworzony poziom zalewowy ok. 4,5 km poniżej zapory (prawy brzeg Wisły): 1 – wał przykorytowy; 2 – terasa zalewowa; 3 – terasa nadzalewowa

Newly formed floodplain 4,5 km below dam (right Vistula bank): 1 – levee; 2 – floodplain; 3 – old floodplain

Prace regulacyjne na badanym odcinku Wisły wykonane w latach 50-tych ubiegłego wieku i późniejsza działalność stopnia „Włocławek” przyczyniły się do ograniczenia szerokości koryta (koncentracji nurtu ryc. 5), wcinania się rzeki (ryc. 3-b) oraz zmian ilościowych i jakościowych transportu fluwialnego (Babiński 2005). Efektem powyższych wspomnianych procesów jest formowanie się nowego niższego poziomu równiny zalewowej (ryc. 5, fot. 2, 3-a).
